KENTLEŞME SÜRECİ BÖYLE DEVAM ETTİKÇE ÖLÜMLER KAÇINILMAZDIR

Erzurum İl Temsilciliği

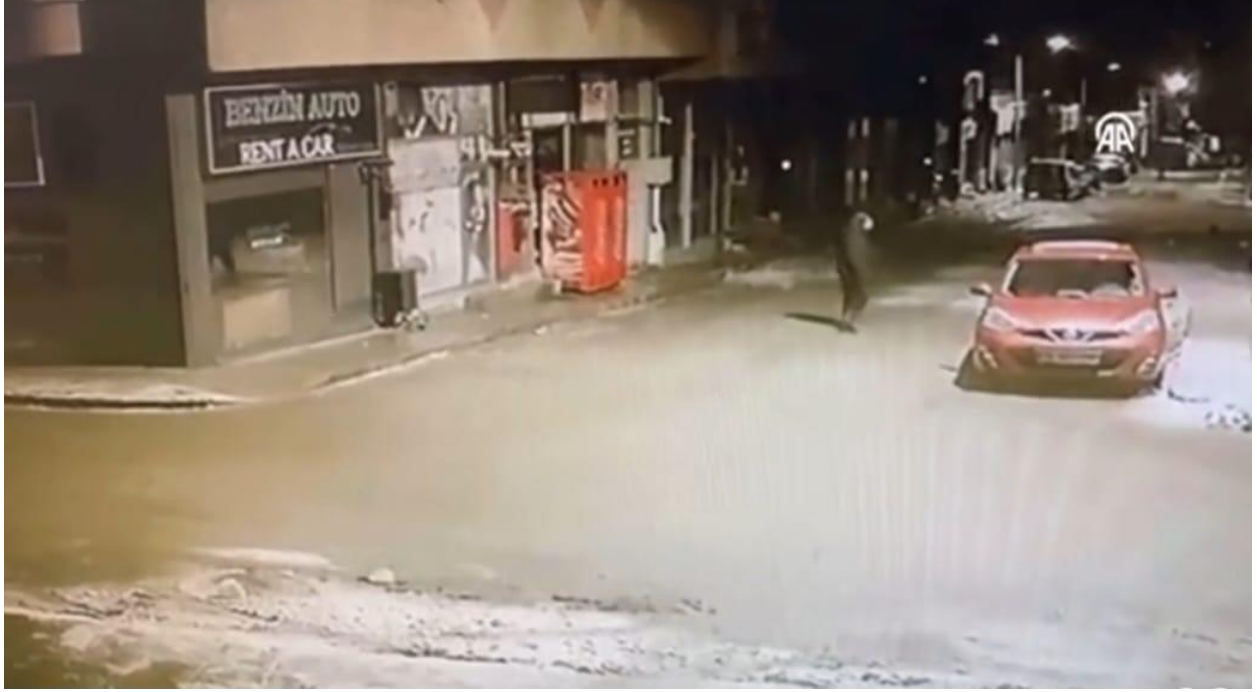
Resim 1. Vahim olayda canını kaybeden üniversite öğrencisinin olaydan saniyeler öncesi görüntüsü

saatlerinde de oldukça yüksek olduğunu göstermektedir. Bununla birlikte yapıların kat yüksekliklerinin fazlalığı düşen kütlelerin hızını yükselterek tehlikenin boyutlarını da arttırmaktadır. Şekil2’de de görüldüğü gibi kaldırımların darlığı ve güvenli bir yürüyüş mekanı sunmaması da kentsel alanda güvenliği tehdit eden bir unsur olarak karşımıza çıkmaktadır.

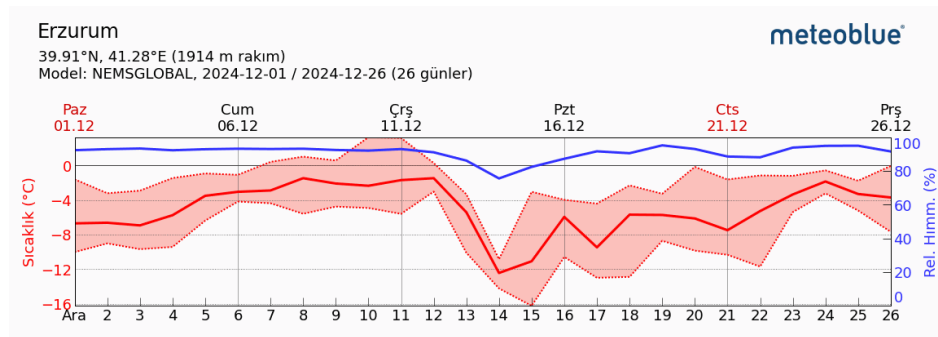
Şekil 2. Erzurum ili Aralık ayı iklim verileri³

Kısaca verdiğimiz bilgilerden sonra, belirtmek gerekir ki, Aralık ayının ortalarında çok soğuk geçen günlerin ardından yaşanan sıcaklık artışları (Şekil 2) sonucu çatılardaki karların erimesi ve özellikle kentin merkezlerindeki yoğun alanlarda bu etkinin artmasıyla kar ve buz kütlelerinin sokaklara düşüşü ile yaşamı felç etmiştir. Bu yazının konusu olan ve 24 Aralık gecesi yaşanan olaydan sadece iki hafta önce (10 Aralık) benzer bir olay yine kent merkezinde pek çok aracın hasar görmesine neden olmuştur (bakınız Resim 2).

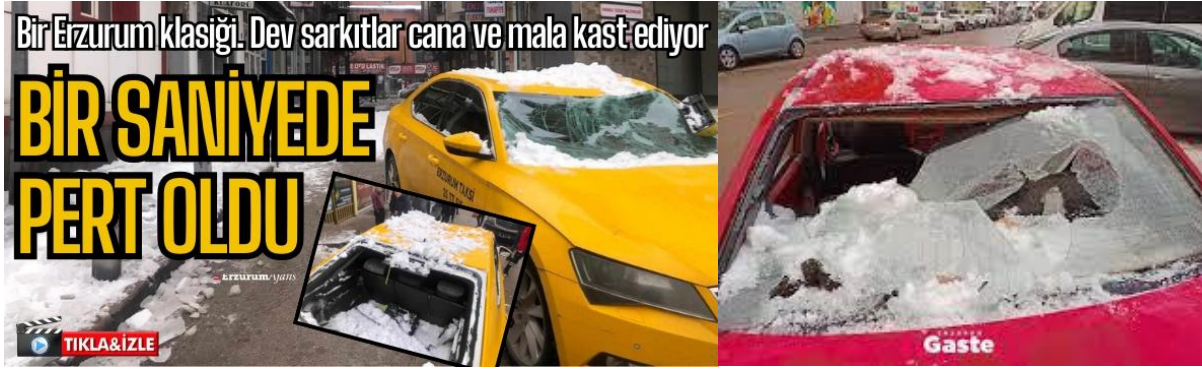
Resim 2. Buz düşmesi sonucu zarar gören araçlar⁴⁻⁵
